Staatliches Umweltamt  
Sondershausen

## Sanierung des denkmalgeschützten Unstrutwehres und der Schleuse Artern

Gestaltung und Fotos:  
Günter Glosse, Staatliches Umweltamt Sondershausen,  
Druck: Südharzdruckerei Nordhausen GmbH  
August 2005

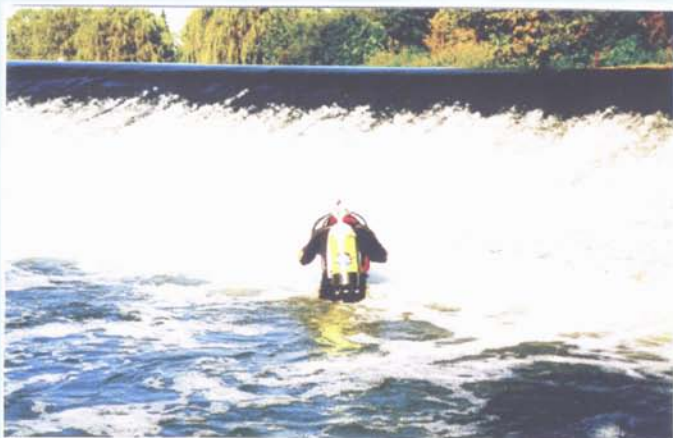
Beginn der Schadensuntersuchung des Wehres im  
Oktober 2000

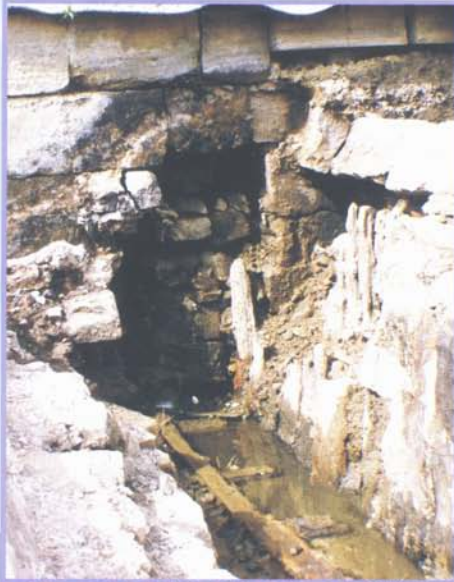
Infolge der durch die Absenkung des Oberwassers verrottete Holzdichtung wurde der Wehrkörper über Jahrzehnte durchströmt. Der Lehmörtel der unter dem Deckwerk liegenden Füllschicht wurde ausgewaschen. Die Folge war ein Absacken des Deckwerkes mit der zunehmenden Gefahr der Zerstörung des Wehres.

Im Rahmen der Erkundung der Bausubstanz zur Entscheidungsfindung, ob ein Neubau erforderlich ist, wurden metertiefe Hohlräume unter dem Deckwerk festgestellt. Als Sofortmaßnahme wurde das bereits abgesackte Deckwerk mittels Injektionen im Jahr 2000 stabilisiert. Wegen des, wie hierbei festgestellt, guten Zustandes der Gründung wurde die Sanierung des Denkmals in Angriff genommen.

Die Reste der einstigen Holzdichtung.

Im Hintergrund die Überbauten Reste der ehemaligen Wehrwange

Die unteren Teile der Gründung welche ständig unter Wasser waren, sind gut erhalten

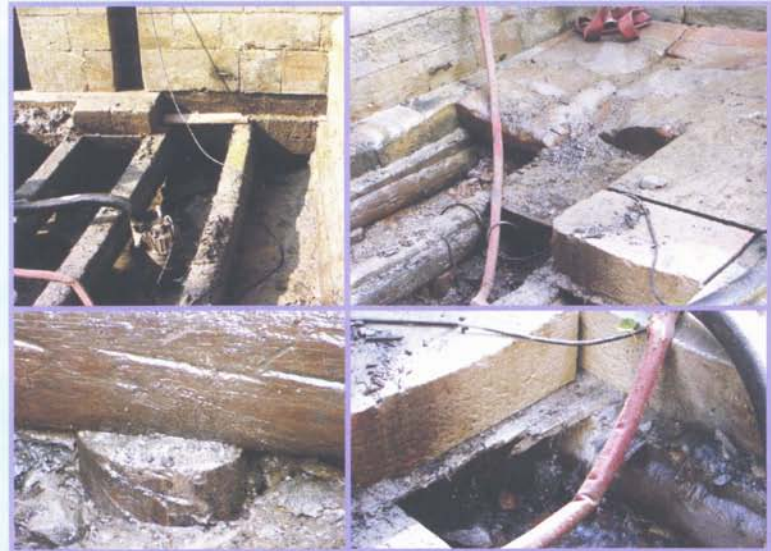
Die Gründung der Schleuse erfolgte auf einem Pfahlrost. Die Hölzer sind in erstaunlich gutem Zustand.
