Staatliches Umweltamt  
Sondershausen

## Sanierung des denkmalgeschützten Unstrutwehres und der Schleuse Artern

Gestaltung und Fotos:  
Günter Glosse, Staatliches Umweltamt Sondershausen,  
Druck: Südharzdruckerei Nordhausen GmbH  
August 2005

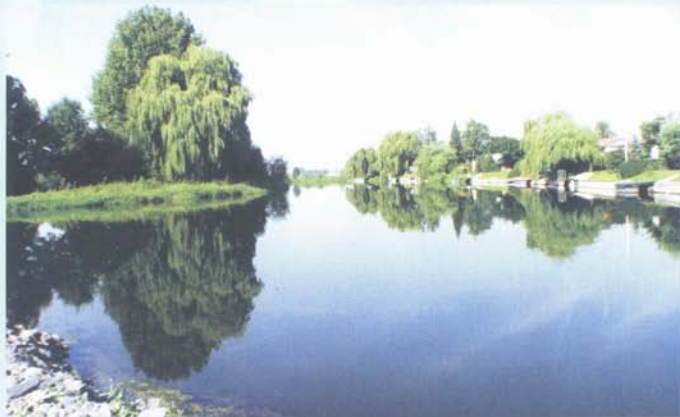
Beginn der Schadensuntersuchung des Wehres im  
Oktober 2000

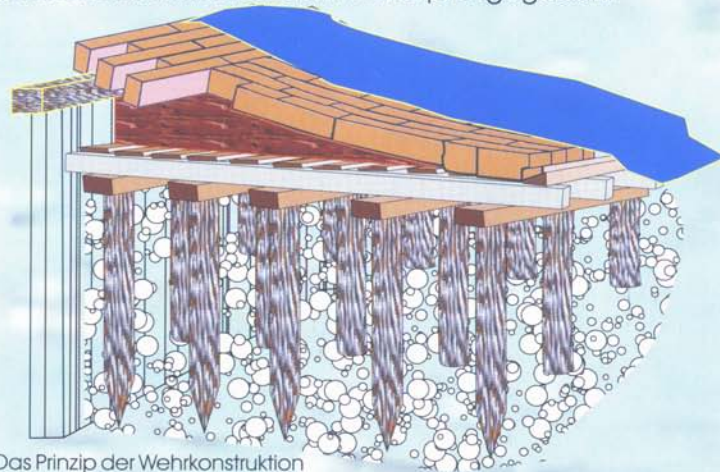
Das Prinzip der Wehrkonstruktion

Infolge der durch die Absenkung des Oberwassers verrottete Holzdichtung wurde der Wehrkörper über Jahrzehnte durchströmt. Der Lehmörtel der unter dem Deckwerk liegenden Füllschicht wurde ausgewaschen. Die Folge war ein Absacken des Deckwerkes mit der zunehmenden Gefahr der Zerstörung des Wehres.

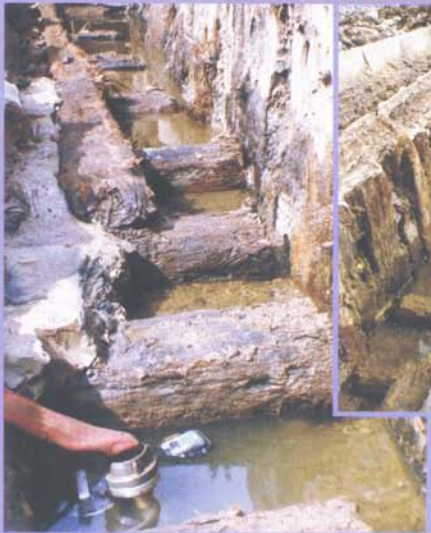
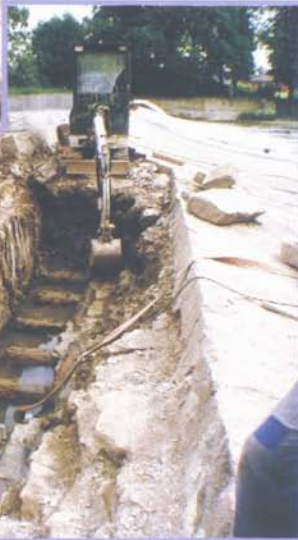
Die Reste der einstigen Holzdichtung.

Im Hintergrund die Überbauten Reste der ehemaligen Wehrwange

Die unteren Teile der Gründung welche ständig unter Wasser waren, sind gut erhalten
